# KYSTBESKYTTELSE VED NR. LYNGBY

## RESULTATER FRA OPMÅLINGER

Projekt navn: PileByg droneopmåling Nr. Lyngby 2025  
WSP projektnr.: 22007487  
Kundens projektnr.:  
Projektleder: SEWE  
Udarbejdet af: SEWE  
Kvalitetssikret af: RAVE  
Godkendt af: LESC

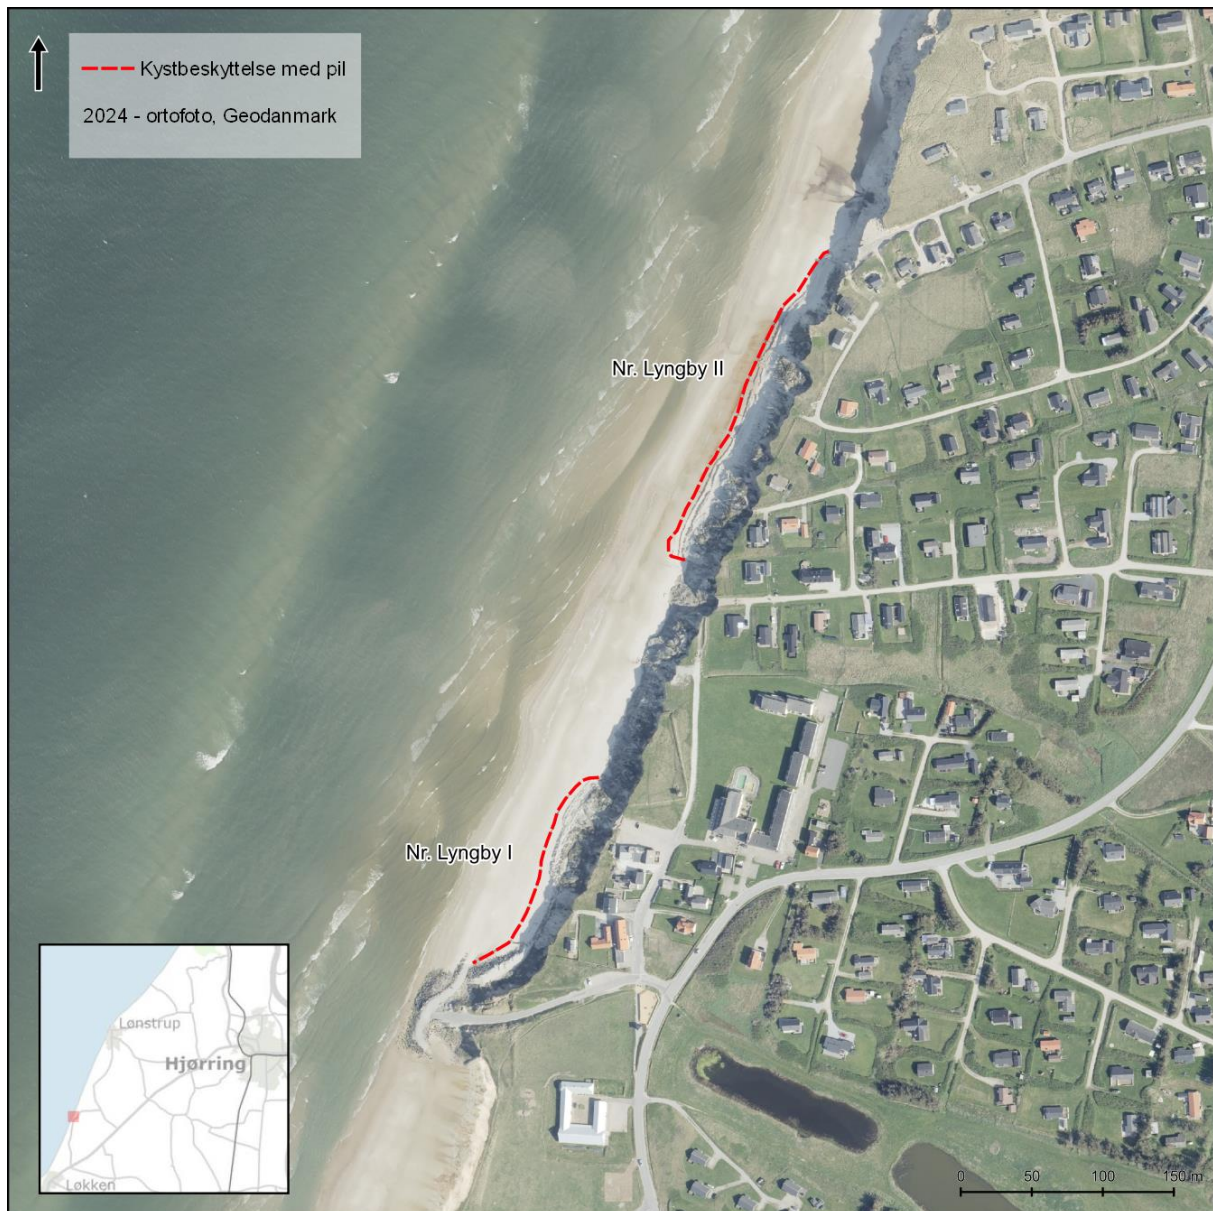
**Figur 2-1 Projektområdet for kystbeskyttelse med pil med angivelse af yderste synlige række.**

Ved Nr. Lyngby er der etableret to strækninger med nedgravede pilebundter (Figur 3-2). Længst mod syd, umiddelbart nord for nedkørslen, findes den ca. 126 m lange strækning *Nr. Lyngby I*, og længere mod nord findes den ca. 236 m lange strækning *Nr. Lyngby II*. De to strækninger er adskilt af en ca. 166 m lang strækning uden nedgravede pilebundter, og som derfor fremstår uden kystbeskyttelse. Pilebundterne er etableret i 3-4 rækker som stiger fra stranden op mod klintfoden, så anlægget udgør en form for terrasseinddeling. Hver række blev ved etablering gravet minimum 2 m under terræn med toppen stikkende op over overfladen. Anlægget har som en traditionel skråningsbeskyttelse af sten til hensigt at mindske bølgeenergien og beskytte klintfoden mod erosion ved stormflod. Formålet er at klintfoden i mindre grad eroderes og dermed reduceres risikoen for skred og sammenstyrtninger af klinten.

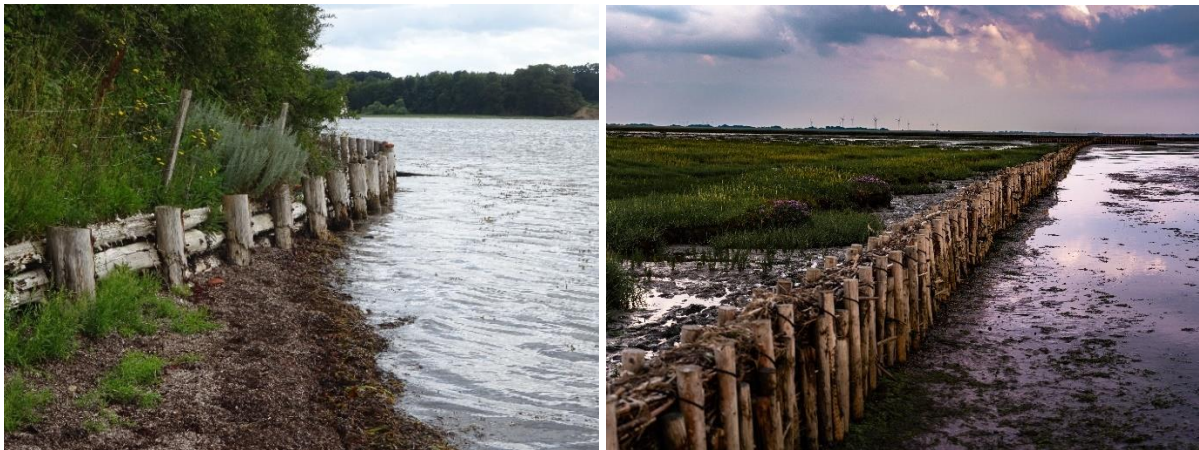
**Figur 3-1 T.v.: Eksempel på erosionsbeskyttelse af skrænt i Lillebælt ved Hindsgavl, Fyn. T. h.: Eksempel på slikgård ved Vadehavet, hvor man anvender faskinerne til landindvinding (Adobe Stock).**

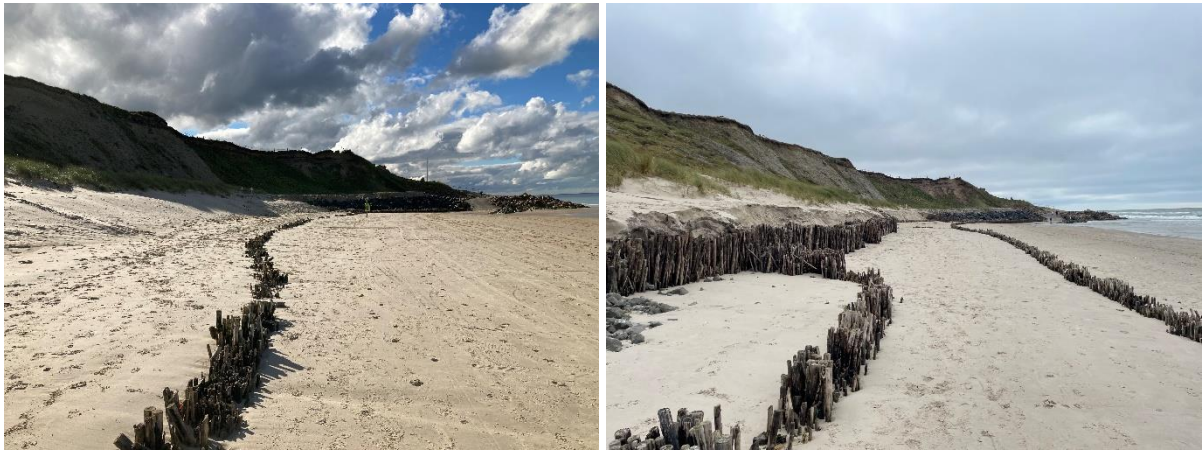
**Figur 3-2** Fotos af anlæg ved Nr. Lyngby I fra forskellige tidspunkter 7 år efter etablering. T.v. foto fra d. 26.09.2025 efter en lang periode med roligt vejr. T.h. foto fra d. 17.10.2025 efter stormflod.

Anlægget har ligeledes den effekt, at det samler fygesand på bagsiden af rækkerne og på den måde naturligt opbygger en buffer af sand til yderligere beskyttelse mod erosion. Som det ses på Figur 3-2, er der en varierende mængde sand i og omkring anlægget, hvilket har været tilfældet siden etablering.

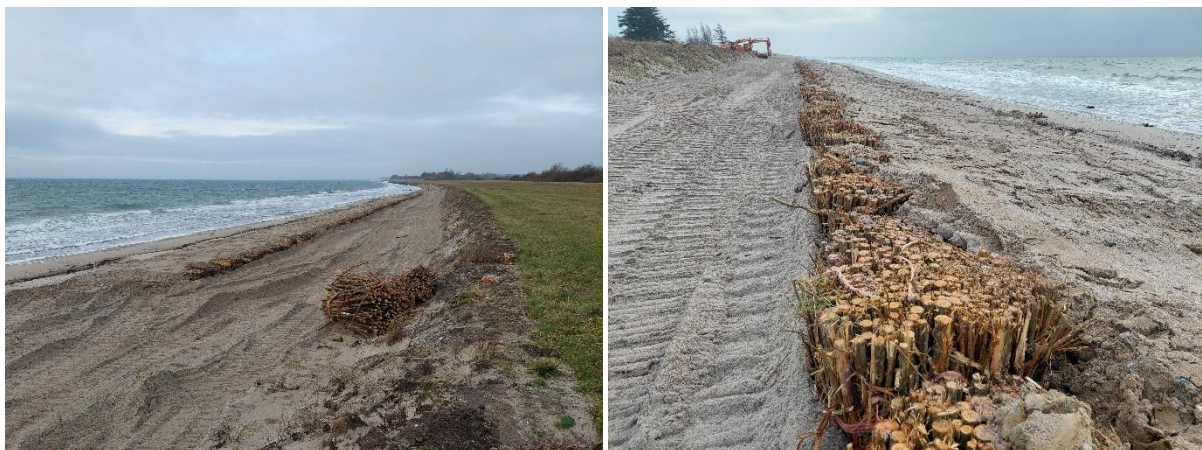
**Figur 3-3** Fotos fra d. 30-01-2025 af etablering af kystbeskyttelses anlæg med pilebundter ved Langholm, Lolland.

Kystbeskyttelse med pil er efterfølgende blevet etableret andre steder i Danmark, herunder to steder på Lolland; ved Store Bunddrag i 2022 og ved Langholm i 2025 (Figur 3-3). Erfaringerne fra anlægsarbejdet på

Lolland viser, at de samlede udgifter til nedgravede pilebundter kun udgør ca. 1/10 af prisen sammenlignet med traditionel skråningsbeskyttelse med dæksten.

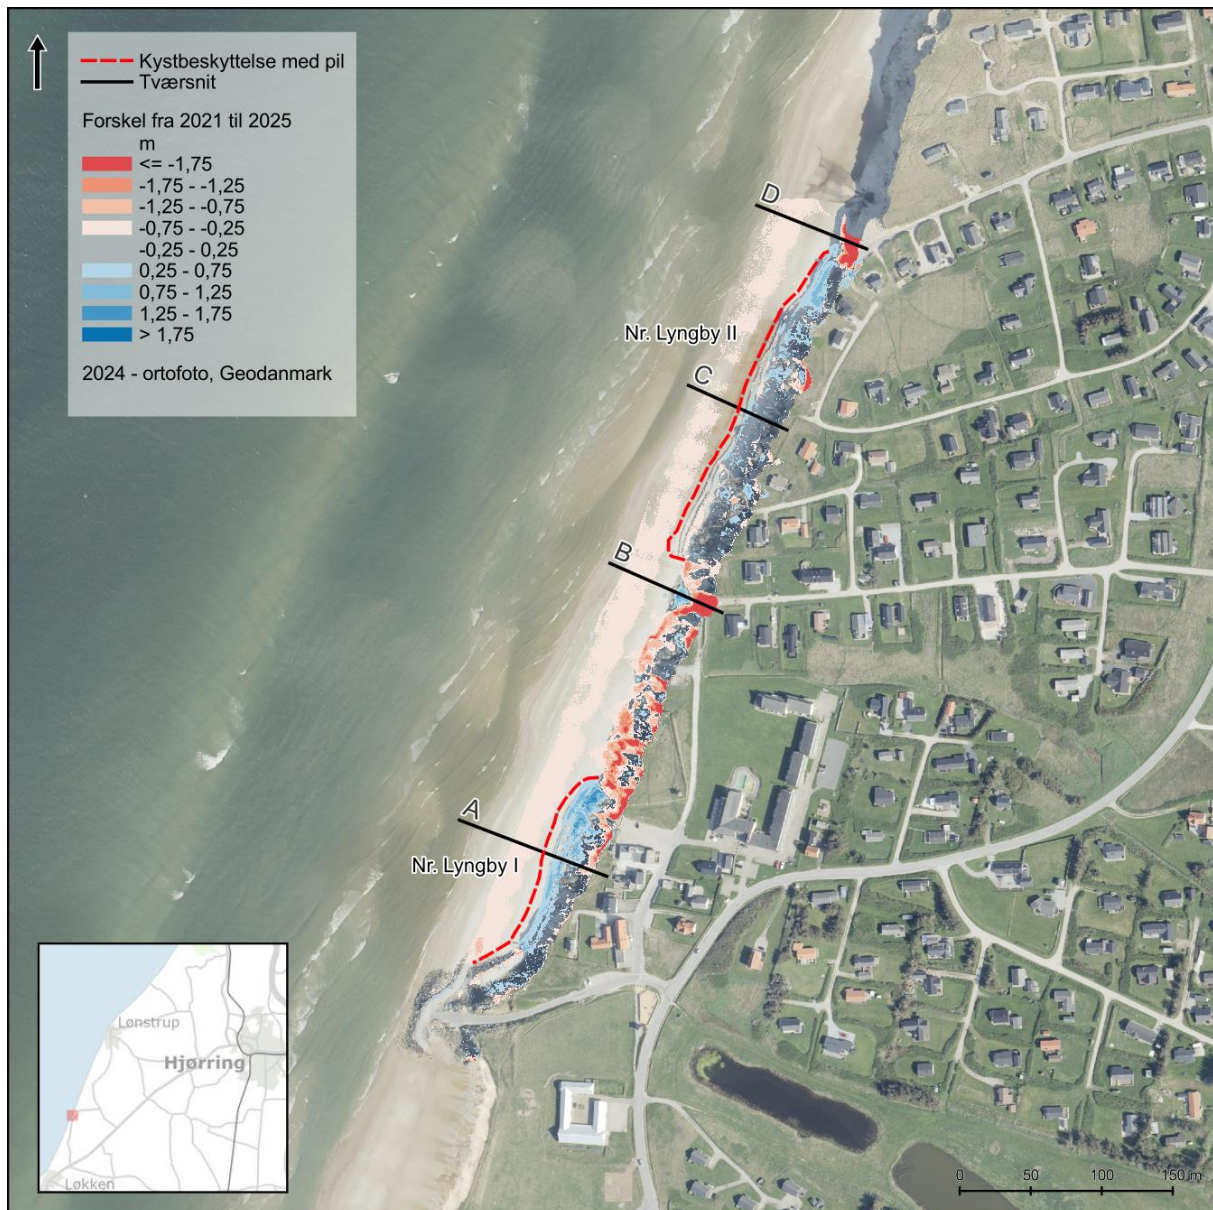
I den undersøgte periode 2021-2025 er der konstateret en tydelig tendens til, at de to strækninger med nedgravede pilebundter, Nr. Lyngby I og Nr. Lyngby II, har reduceret klinterosionen i forhold til strækningen uden nedgravede pilebundter mellem dem (Figur 5-1). På stranden foran anlæggene observeres generelt erosion med terrænsænkninger på 0,25-0,75 m i det meste af området. Lokalt, bag pilanlæggene, ses aflejring af sediment, særligt ved Nr. Lyngby I og i den nordlige del af Nr. Lyngby II. Der er desuden registreret udtalte skred og sammenstyrtninger af klinten, primært i området mellem de to strækninger uden pilebundter.

**Figur 5-1 Forskel i terræn (m) fra droneopmåling 2021 til droneopmåling i 2025.**

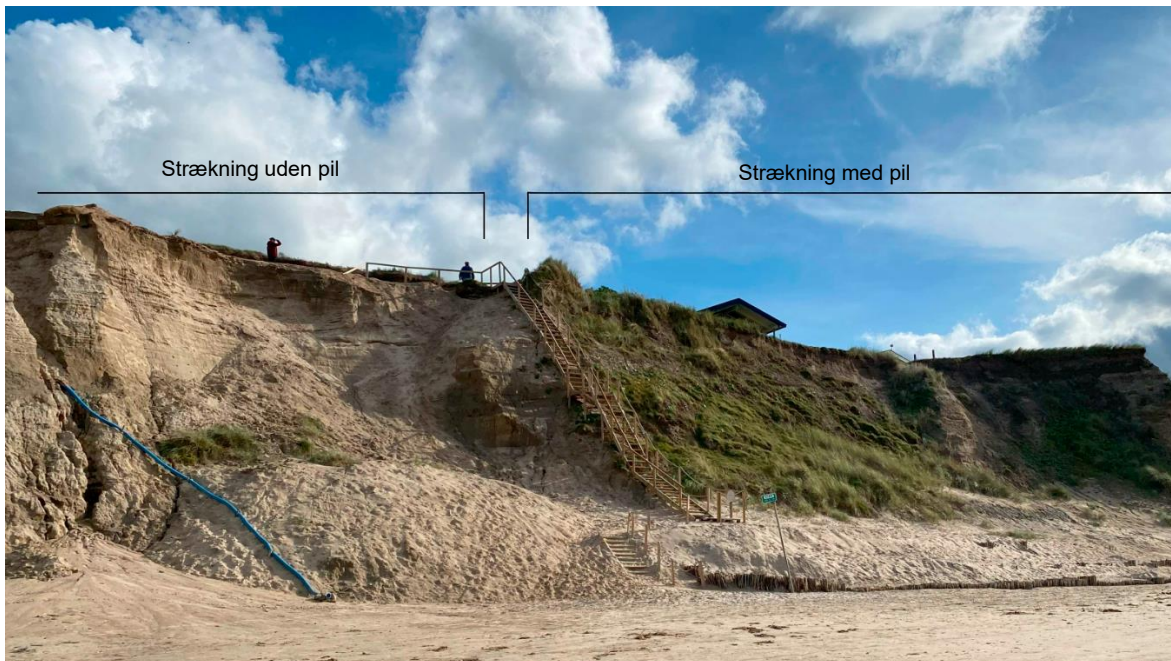
De stabile forhold på strækningerne ved Nr. Lyngby I og Nr. Lyngby II i den undersøgte periode understøttes af visuelle observationer, der viser, at der er etableret vegetation på og nedenfor klinten (Figur 6-1).

**Figur 6-1 Foto af Nr. Lyngby II, hvor anlægget med pilebundter stopper ved trappen.**

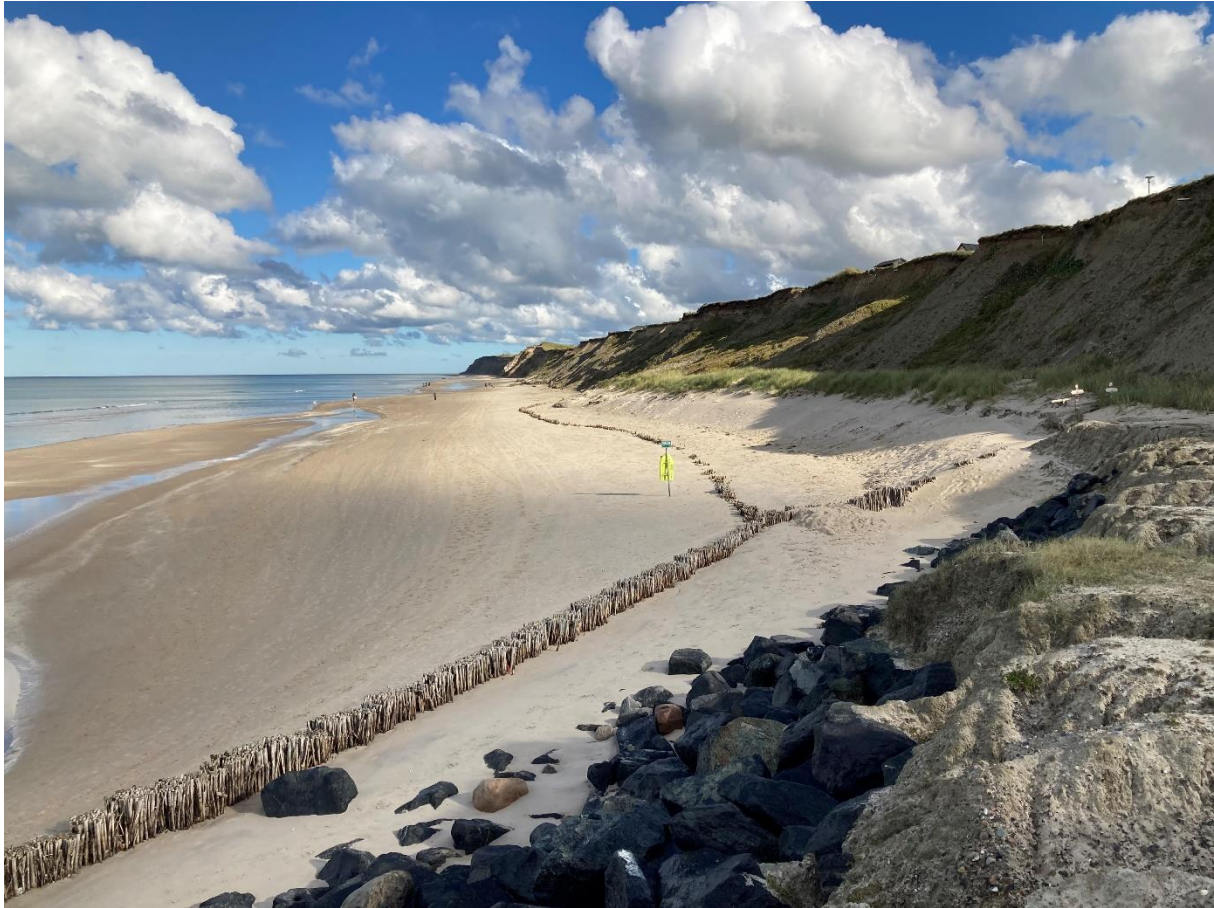
Anlæggenes evne til naturligt at indfange fygesand kan ikke entydigt dokumenteres på baggrund af det tilgængelige data. Visuel inspektion af klintfoden ved Nr. Lyngby I indikerer at den er stabil med tilstedeværelse af forklitter med hjælme, hvor der er en indikation af naturlige vindskabte former (Figur 6-2). Set fra et teoretisk perspektiv forventes anlæg med pilebundter at forbedre mulighederne for naturlig dannelse af forklitter ved at minimere bølgeopskyl og erosion ved stormflod. Forklitterne kan potentielt fungere som en

**Figur 6-2 Nr. Lyngby I, hvor en forklit med marehalm har etableret sig ved klintfoden.**
